ESTRUSIONE DIFETTI

DIFETTI VISIBILI

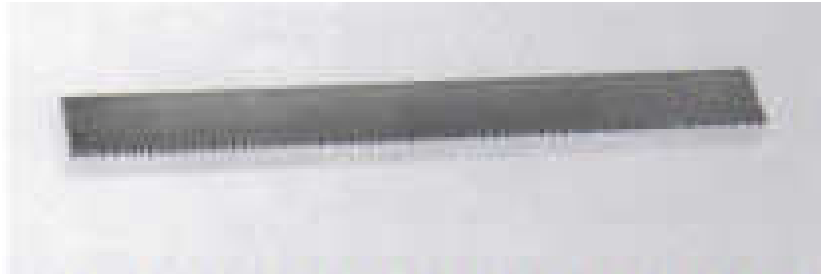
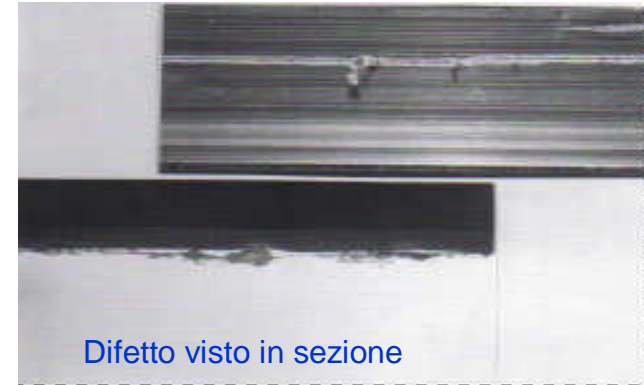
CRICCATURE (TRASVERSALI)

- Di solito subito evidenti , questo difetto si riscontra sugli spigoli . Esso si presenta a volte in una forma molto sottile che può sfuggire ad una osservazione affrettata

- Dipende dalla cattiva scelta della temperatura e/o velocità di estrusione in rapporto alle caratteristiche della lega o della matrice di estrusione .

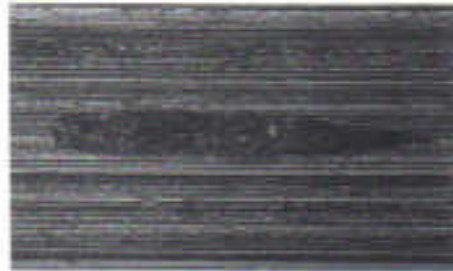
INCOLLATURE

Ingrandimento per 100

- Il fenomeno abbastanza evidente è conosciuto come “ Pulci “. E' costituito da minuscoli strappi o rilievi superficiali

- Velocità o temperatura di estrusione troppo elevata.
- **Si può tentare un recupero mediante smerigliatura profonda , di solito ciò non è sufficiente**

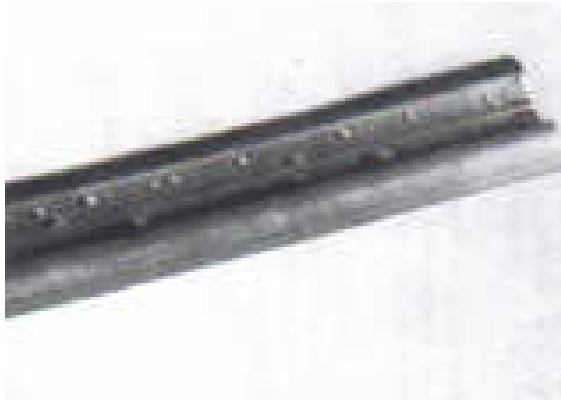
BOLLOSITA' SUPERFICIALI

- Rigonfiamento degli strati superficiali

- Occlusione di ossidi associate a gas. Altre cause sono la presenza di grassi o di aria in zona matrice

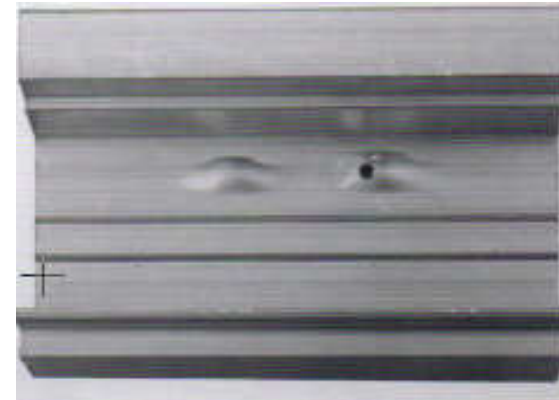
BOLLOSITA' PROFONDE

- Rigonfiamento degli strati superficiali

- Occlusione di ossidi associate a gas. Altre cause sono la presenza di grassi o di aria in zona matrice

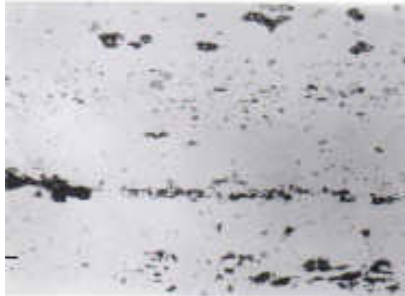
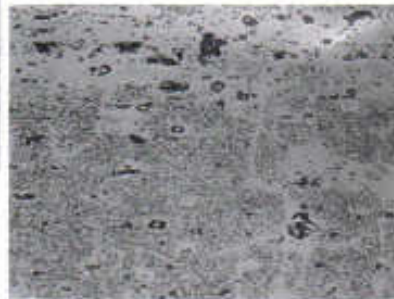
FIAMME, STRIATURE O BANDE

- 1 – 2 – 3 DIFETTOSI
- 4 NORMALE

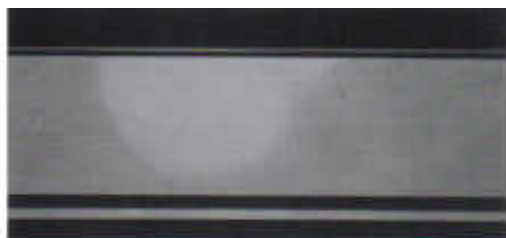
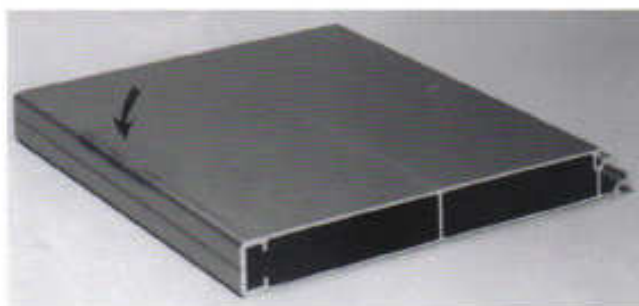
MACCHIE

- **Difetto non rilevabile prima del decapaggio** nel corso del quale appaiono macchie di diversa riflettività, di forma e ampiezza variabile , che si riscontra su una stessa faccia del profilo.

- Il difetto è dovuto ad una precipitazione locale di Mg_2Si , provocata da una differente velocità di raffreddamento. Questo fenomeno si verifica quando i profilati sono posto ancora caldi sugli appoggi del banco a passo pellegrino

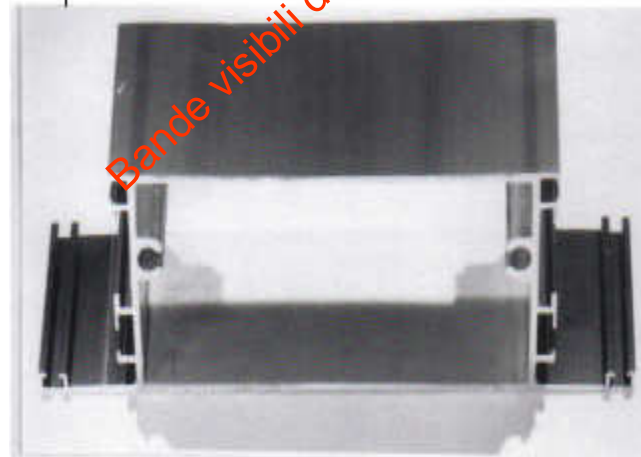
1

Bande visibili dopo elettrocolorazione

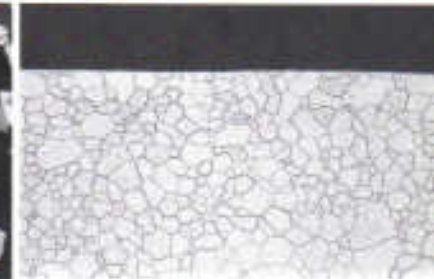
Normale

ZONE DI ASPETTO LUCIDO

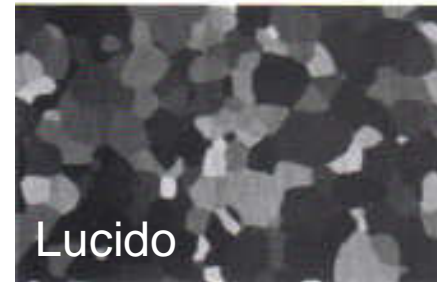
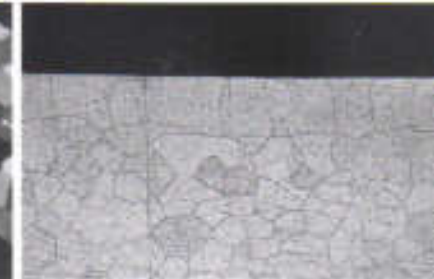
Lucido

ZONE DI ASPETTO INTERMEDIO

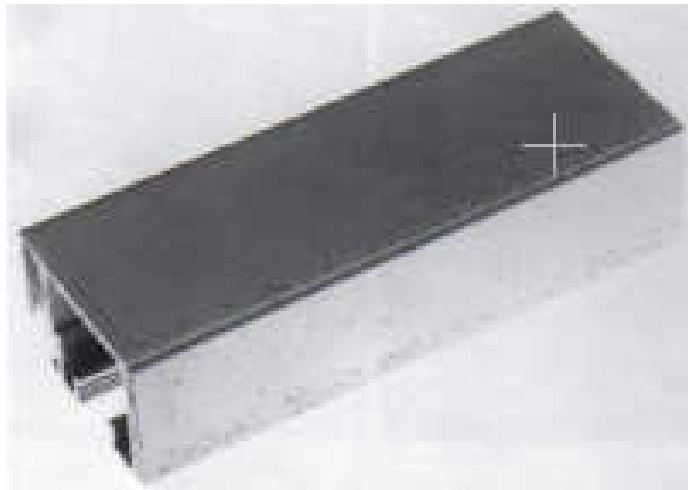
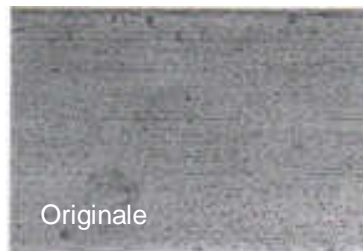
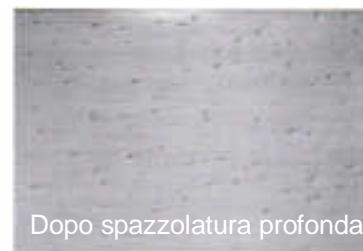
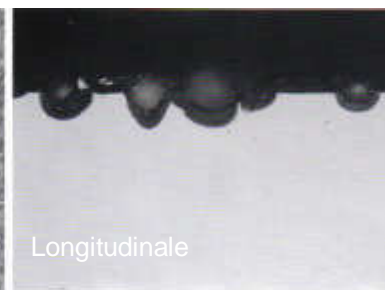
CORROSIONE (CAMOLATURE)

- **Difetto non sempre rilevabile su materiale grezzo**, il decapaggio lo evidenzia, e dopo anodizzazione si ha la massima evidenza. Spesso le corrosioni meno appariscenti sono le più profonde.

- Contatto accidentale con sostanze corrosive ([presenza di sottoprodotti](#)).
- Carte da imballaggio non idonee
- La + temibile generata da immagazzinamento e trasporto, condizioni che permettono il condensarsi della umidità atmosferica. Il fattore dominante è caratterizzato dal microclima e dall'inquinamento locale. La struttura la composizione della lega possono agire sulla cinetica di reazione. Per alcune leghe come la AlMgSi (6000) i casi di corrosione da immagazzinamento o trasporto sono molto frequenti

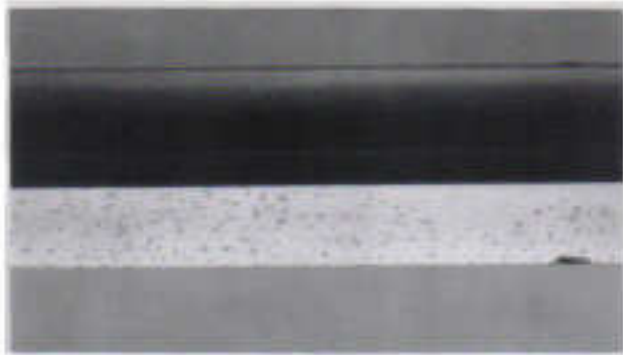
CORROSIONE (CAMOLATURE)

Materiale affetto da camolatura antecedente alla fase di trattamento ed evidenziato dalla fase stessa di ossidazione

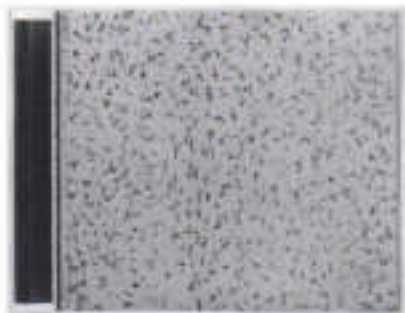
CONFRICAZIONI

- Di solito abbastanza visibili possono essere confuse con camolature.

- Sono generate di solito durante il trasporto da piccole abrasioni sui punti di attrito tra i vari profili , sono costituite da agglomerati di polveri metalliche e particelle di ossido molto fini

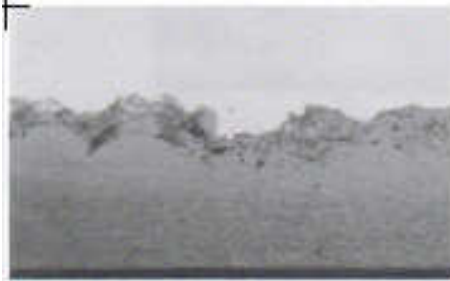
CATTIVO STOCCAGGIO

- Il materiale dopo ossidazione deve essere stoccato in luoghi idonei .
- Qualora in tali magazzini vi sia la presenza di polveri caustiche o vapori acidi il materiale verrà corroso in funzione del grado di inquinamento del sito di stoccaggio
